Brannfare ved bruk av PVC-isolerte elektriske kabler

| IFE/E-2024/001 | 22-Feb-2024

Rapport nummer: IFE/E-2024/001	ISSN 2535-6380	Tilgjengelighet: Åpen	Publikasjonsdato: 22.02.2024
Revision No.:			
Klient: Nelfo	ISBN: 978-82-7017-951-0	DOCUS ID: 58600	Antall sider: 51
Tittel: Brannfare ved bruk av PVC-isolerte elektriske kabler			
Sammendrag: <p>Norsk og internasjonal brannstatistikk viser at bygningsbranner med elektrisk årsak har en høyere kostnad enn branner med andre årsaker, både når det gjelder tap av menneskeliv og materielle verdier. Dette antyder at tiltak som vil redusere forekomsten av branner med elektrisk årsak har en særskilt høy samfunnsverdi. I den norske brannstatistikken er årsakskategorien "serielysbue" stor, med en andel på rundt 35 % av alle boligbranner med elektrisk årsak. Dette indikerer at seriefeil (kontaktsvikt) inntreffer hyppig i elektriske lavspenningsanlegg i Norge.</p> <p>PVC-plast benyttes i utstrakt grad i elektriske lavspenningsanlegg, først og fremst som kabelisolasjonsmateriale. Den termiske dekomponeringen av PVC er problematisk og gjør at isolasjonsegenskapene til PVC degraderes ved forhøyede temperaturer. Dette gjør at PVC har lite tilfreds

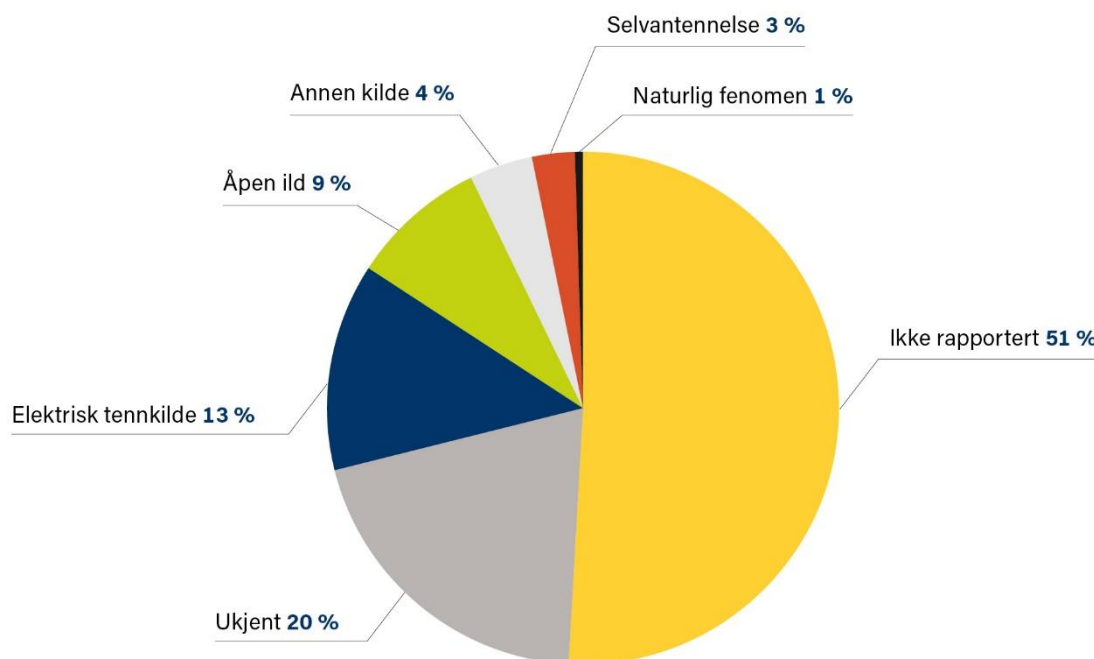
Figur 1: Fordeling av brannkilder for boligbranner i perioden 2009-2014 [1].

En rapport som oppsummerer brannstatistikken for 2018 er tilgjengelig på DSB sine nettsider [1]. Av totalt 5089 registrerte oppdrag i 2018 knyttet til bygningsbranner var 3537 oppdrag (ca. 70 %) knyttet til boliger. Brannkilde for boligbrannoppdragene fordeler seg som vist i kakediagrammet i Figur 1 [1]:

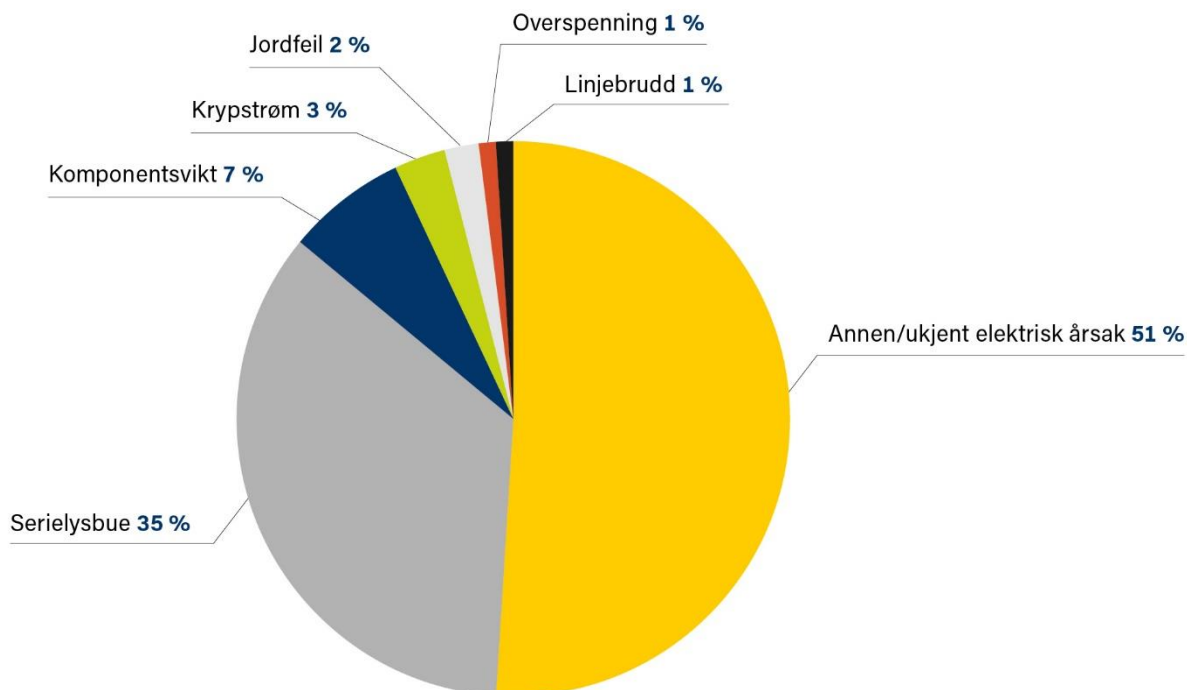
Figur 2: Fordeling av årsakskategorier for boligbranner med elektrisk årsak i perioden 2009-2014 [7].

I kategorien **Annen/ukjent elektrisk årsak** føres både branner der man ikke kjenner årsaken (ukjent årsak) utover det at den skyldes elektrisk årsak og branner med årsak som ikke dekkes av de definerte underkategoriene (annen årsak). I Norge er altså serielysbue den største årsakskategorien for boligbranner med elektrisk årsak. Andelen er høy og ligger rundt 35 - 50 % [5], og den har ikke endret seg nevneverdig over de to siste tiårene. Det ser derfor ikke ut til at det er noen trend i den ene eller andre retningen basert på registreringene i brannstatistikken over en relativt lang periode. Det fremstår som uklart hvorfor årsakskategorien "serielysbue" utgjør en relativt stor andel av branner med elektrisk årsak i den norske brannstatistikken. Som nevnt tidligere kan det ha sammenheng med utformingen av registreringskjemaene og definisjonen DSB har valgt for serielysbue [10]. Det har også vært spekulert at det kan være særnorske forhold som gjør at denne årsakskategorien er så stor. Blant forholdene som har vært nevnt er følgende [5]:

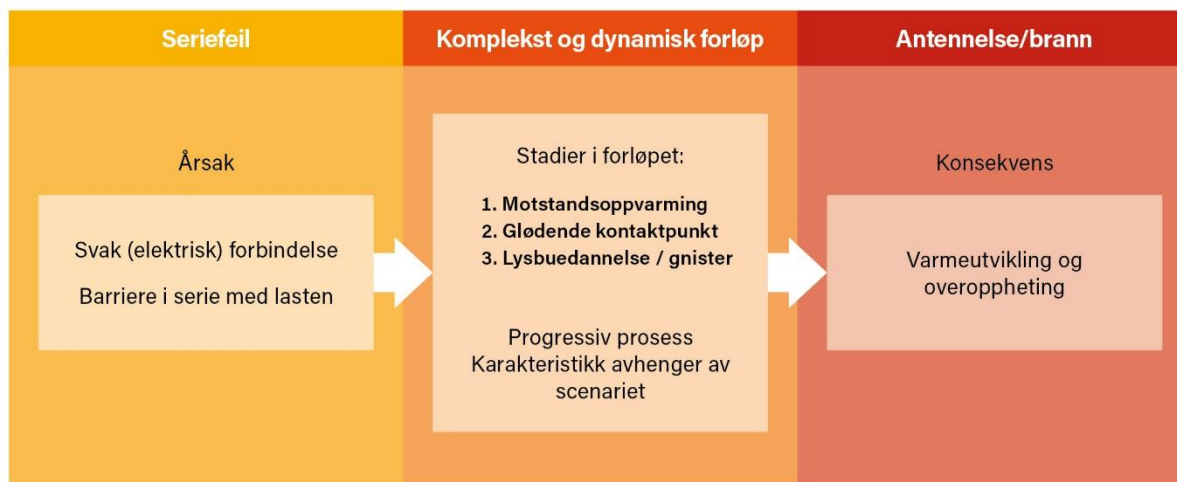
Figur 3: Illustrasjon av forløpet til en seriefeil fra dannelsen av en svak elektrisk forbindelse (årsak) til utvikling av en brann (konsekvens) [10].

For å forstå hvordan en seriefeil kan utvikle seg til en brann gjelder det å få klarhet i selve hendelsesforløpet. Figur 3 viser en enkel skisse som har til hensikt å illustrere sammenhengene mellom de ulike begrepene som inngår i fenomenbeskrivelsen. En seriefeil er altså en svak elektrisk forbindelse som kan oppstå av ulike årsaker. Feilen fører til en elektrisk barriere (resistans) som påvirker strømgjennomgangen i punktet der feilen har oppstått. Det påfølgende hendelsesforløpet er komplekst og dynamisk med ulike stadier som kan opptre i ulik rekkefølge og samtidig påvirke hverandre. De ulike stadiene i hendelsesforløpet vil beskrives i det følgende [10].

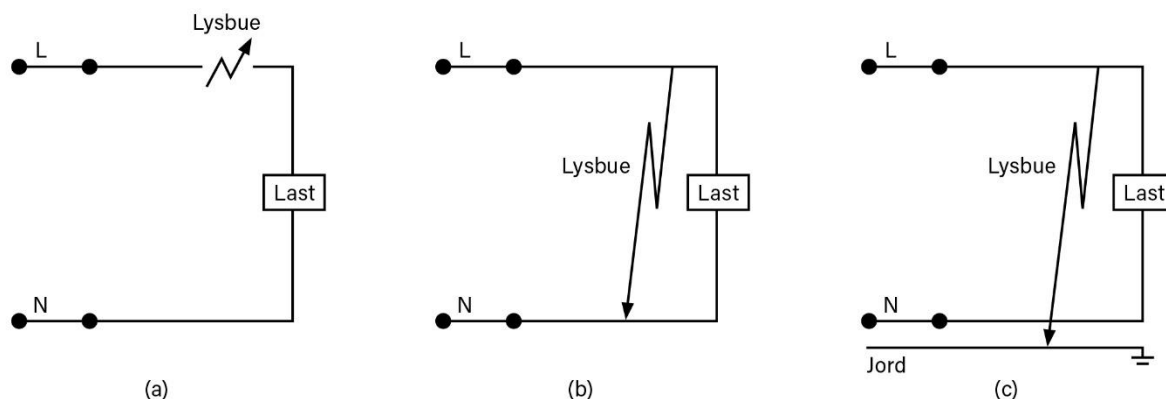
Figur 4: Ulike type lysbuedannelse som kan oppstå i en elektrisk installasjon. (a) Serielysbue, (b) parallelllysbue, (c) jordfeillysbue.

Lysbuedannelse i et elektrisk lavspenningsanlegg kan opptre i ulike former, og man skiller gjerne mellom serielysbue og parallelllysbue. Illustrasjonen i Figur 4 viser forskjellen mellom disse tre formene for lysbuedannelse. En serielysbue oppstår i serie med lasten (Figur 4a), mens en parallelllysbue kan oppstå mellom installasjonens faseleder (L) og nøytralleder (N) i parallell med lasten (Figur 4b) eller

mellom en leder og jord (Figur 4c). Generelt er parallelllysbuer mer risikable enn serielysbuer fordi energien i lysbuen er vesentlig større, og kan ofte opptre eksplosjonsartet med den konsekvens at utskilte deler av metallederen har større sannsynlighet for å komme i kontakt med brennbart materiale [5].

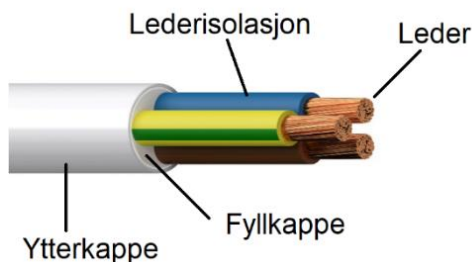
Figur 6: Typisk konstruksjon for en 230 V AC installasjonskabel med to faseledere og en jordleder.

Figur 6 illustrerer oppbygningen til en moderne elektrisk kabel i en lavspenningsinstallasjon, ofte referert til som en installasjonskabel. Kabelen er konstruert av minimum følgende elementer:

- Fleksibel leder (entrådet, flertrådet eller mangetrådet) av kobber eller aluminium
- Lederisolasjon av plast (polymérmateriale)
- Fyllkappe av plast
- Ytterkappe av plast

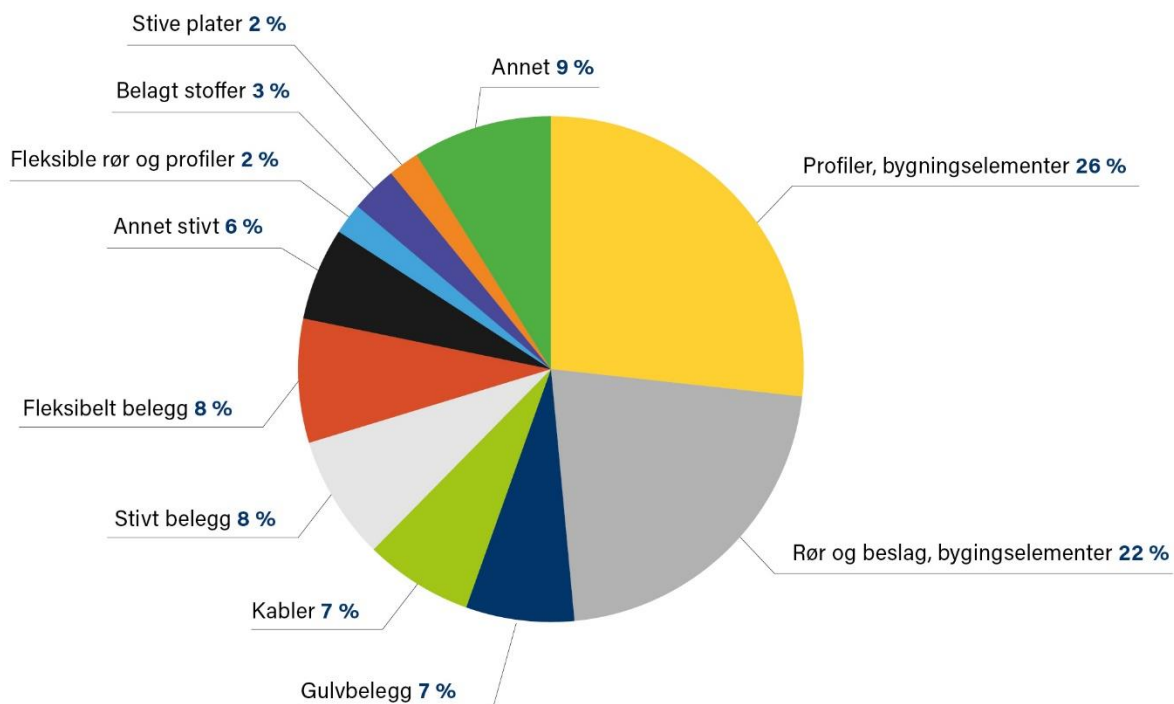
Figur 7: Bruk av PVC i EU i 2017 fordelt på ulike anvendelser [31].

PVC (polyvinylklorid) er et av verdens mest anvendte polymérmaterialer og har en rekke ulike bruksområder. PVC-produksjonen i EU var i 2019 på rundt 6 millioner tonn, med en netto eksport på rundt 1 millioner tonn. 10 % av all plast som anvendes i EU er PVC og Figur 7 viser bruk av PVC i EU fordelt på ulike anvendelser i 2017. Kakediagrammet viser at rundt 67 % anvendes i bygningssektoren, mens 7 % (0,35 millioner tonn) anvendes i elektriske kabler. Global bruk av PVC i elektriske kabler var i 2018 ca. 3,6 millioner tonn [30]. PVC er et veldig vanlig isolasjonsmateriale i elektriske lavspenningsinstallasjoner, og i USA utgjør til eksempel PVC omtrent 2/3 av isolasjonsmaterialet benyttet i elektriske kabler i bygninger [17]. PVC har historisk også blitt benyttet i annet installasjonsutstyr i elektriske lavspenningsinstallasjoner, blant annet i koblingsklemmer, koblingsbokser, kapslinger, støpsler, kontakter og korrugerte plastrør. For mange av disse komponentene er PVC-plast faset ut og erstattet av halogenfri plast.

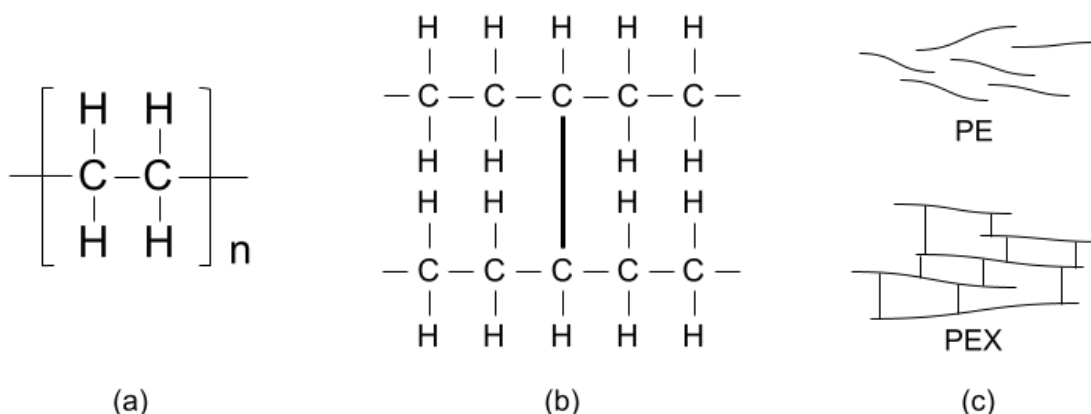
Figur 9: (a) Strukturell enhet (monomer) for polyetylen (PE), (b) bindingsstruktur for tverrbundet polyetylen (PEX), (c) lagvis struktur for PE og PEX langkjedede molekyler.

Den repeterende strukturelle enheten for polyetylen er vist i Figur 9a. Denne monoméren danner langkjedede molekyler på samme måte som PVC, der den eneste forskjellen er inkorporeringen av halogenet (klor), noe som gjør at PVC har vesentlig mer masse og høyere massetetthet enn polyetylen. Elektriske kabler som ikke inneholder elementene fluor, klor, brom eller jod (gruppe 17) kalles ofte halogen-frie kabler. Figur 9b viser bindingsstrukturen for PEX. De langkjedede molekylerne for PEX har en tverrbinding som gjør det mer stabilt sammenlignet med polyetylen, som vist i Figur 9c. Denne tverrbindingen kan gjøres enten fysisk eller kjemisk: Fysisk tverrbinding innebærer å utsette polymérmaterialet for elektron- eller mikrobølgestråling (PE-Xc) med høy energi, mens kjemisk tverrbinding innebærer tilsetning av kjemikalier eller initiatorer som for eksempel azobensen (PE-Xd) silan (PE-Xb) eller peroksid (PE-Xa) for å skape frie radikaler som gjør at denne tverrbindingen kan dannes.

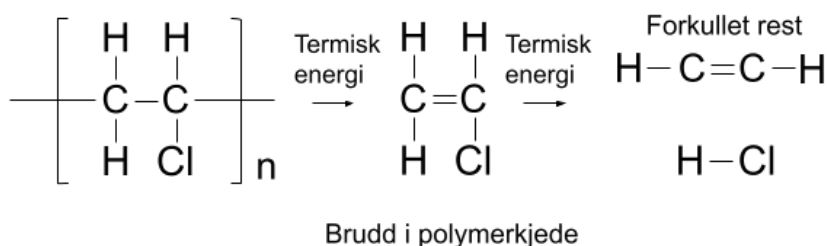
Figur 10: Illustrasjon av brudd i polyméerkjeden og dannelsen av forkullet materiale og HCl når PVC utsettes for termisk energi [39].

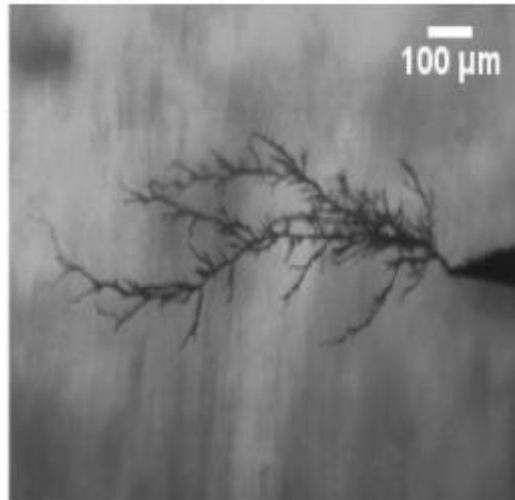
Figur 11: Dannelse av tre-lignende kanaler i PEX kabelisolasjonsmateriale [40].

Fenomenet der tre-lignende kanaler dannes i isolatormaterialer har blitt omfattende studert i nyere tid. Figur 11 viser dette fenomenet der tre-lignende kanaler er dannet i PEX kabelisolasjonsmateriale [40]. Slike propagerende kanaler er et slags forstadium for dielektrisk sammenbrudd for isolatoren og fenomenet blir ofte delt inn i tre ulike typer [17]:

Dannelse av tre-lignende spor, som vist i Figur 11, er et relativt utbredt fenomen for PEX-isolerte kabler benyttet i medium- og høyspenningsanlegg. Under normale forhold vil det kreves spenninger på flere tusen volt for å initiere dannelse av slike spor. For høy-kvalitet PEX-isolerte elektriske kabler i lavspenningsinstallasjoner med vekselspenning på 230 V er ikke denne problemstillingen vesentlig. Et tiltak som er nevnt for å redusere dannelse av tre-lignende spor for PEX-isolerte høyspenningskabler er å forsegle endene av kabelen under transport og lagring for å unngå at fuktighet trenger inn i kabelen.

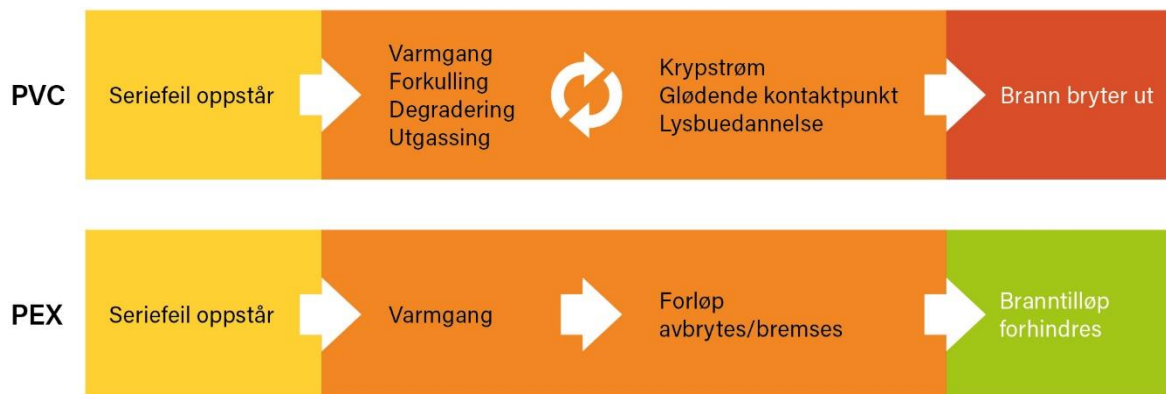
Figur 12: Seriefeilforløp for en PVC- og PEX-isolert elektrisk kabel. Forløpet avbrytes, og branntilløpet vil kunne forhindres i tilfellet for PEX.

Basert på sammenhengene presentert over fremstår det som at PVC isolasjonsmateriale nærmest fungerer som en katalysator for utviklingen av en seriefeil for en elektrisk kabel. Dette er forsøkt illustrert i Figur 12, der seriefeilforløpet for en PVC- og PEX-isolert elektrisk kabel er sammenlignet. Når en seriefeil oppstår for en PVC-isolert elektrisk kabel vil den termiske dekomponeringen av polymérmaterialet promotere en gjentagende og progressiv prosess, der dissipasjonen av elektrisk energi og temperaturen fortsetter å øke helt til en situasjon med farlig lysbuedannelse oppstår, med et potensielt branttilløp som utfall. Til sammenligning vil en PEX-isolert elektrisk kabel ikke kunne dekomponere i tilsvarende grad ved forhøyede temperaturer [41], noe som innebærer at seriefeilens forløp avbrytes eller bremses vesentlig opp slik at en isolasjonssvikt ikke inntreffer. Forløpet vil muligens ende opp i en tilstand med termisk likevekt, der den termiske energien som avgis til omgivelsene tilsvarer den elektriske energien dissipert i feilstedet. Videre forskning innenfor denne tematikken burde rettes mot å underbygge og utvide studien presentert i Tabell 10, med målsetning om å undersøke teorien presentert i Figur 12.
