## Status for bruk av lysbuevern i Norge

| IFE/E-2021/004 | 15.11.2021

Rapport nummer: <b>IFE/E-2021/004</b>	ISSN 2535-6380	Tilgjengelighet: Åpen	Publikasjonsdato: 06.12.2021
Revision No.:			
Klient: Nelfo	ISBN: 978-82-7017-934-3	DOCUS ID: 52931	Antall sider: 33
Tittel: Status for bruk av lysbuevern i Norge			
Sammendrag:  <p>Prosjektet har hatt som mål å gi en uavhengig vurdering av status for bruk av lysbuevern i Norge, hovedsakelig basert på publisert forskning på området og informasjon innhentet fra myndigheter, fageksperter og produsenter som tilbyr lysbuevern på det norske markedet. Arbeidet er begrenset til å gjelde komponenter med spesifikasjoner i samsvar med lysbuevernstandarden (IEC 62606).</p> <p>Spesifiserte problemstillinger og spørsmål knyttet til bruk av lysbuevern i Norge har blitt belyst i rapporten. Dette kan for eksempel være om det er særnorske forhold som gjør at lysbuevern er et treffsikkert brannforebyggende tiltak eller om påliteligheten er god nok for lysbuevernene som finnes i dagens marked. En overordnet teknisk beskrivelse av fenomenet lysbuedannelse har blitt presentert, sammen med en gjennomgang av lysbuevernets funksjon og virkemåte. I tillegg har

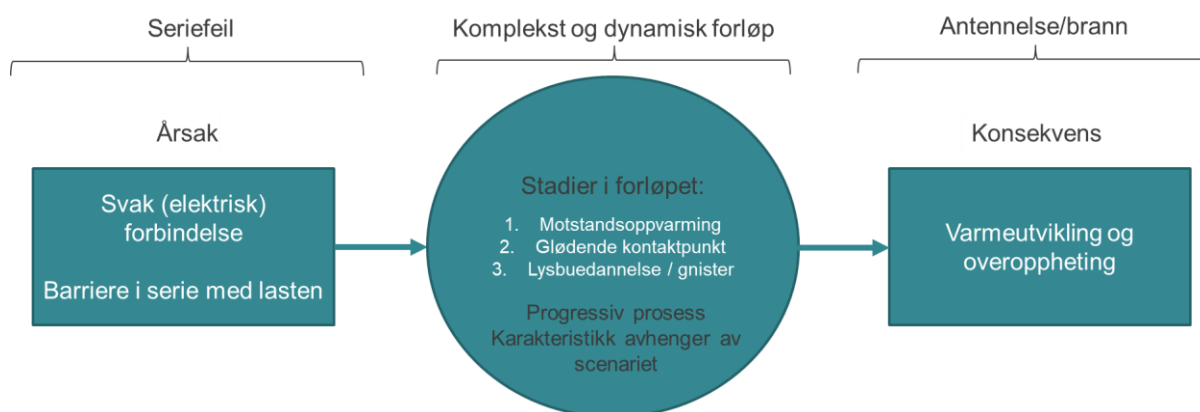
For å forstå hvordan en seriefeil kan utvikle seg til en brann gjelder det å få klarhet i selve hendelsesforløpet. Figur 2 viser en skisse som har som hensikt å illustrere sammenhengene mellom de ulike begrepene som inngår i fenomenbeskrivelsen. En seriefeil er en svak elektrisk forbindelse som kan oppstå av ulike årsaker. Feilen fører til en elektrisk barriere som påvirker strømgjennomgangen i punktet der feilen har oppstått. Det påfølgende hendelsesforløpet er komplekst og dynamisk med ulike stadier som kan opptre i ulik rekkefølge og samtidig påvirke hverandre. Dannelsen av ulike former for lysbuer i forløpet er derfor i stor grad avhengig av elektriske parametre, opprinnelige betingelser, og tidligere stadier i prosessen, for eksempel motstandsoppvarming og gløding. Utfallet av en seriefeil kan være dissipasjon av elektrisk energi med påfølgende varmeutvikling og lokal overoppheting, noe som medfører en høy risiko for antennelse av brennbart materiale og påfølgende brann. De ulike stadiene i hendelsesforløpet vil beskrives i det følgende.

Figur 2: Skisse som illustrerer forløpet fra en seriefeil oppstår (årsak) til en brann bryter ut (konsekvens).

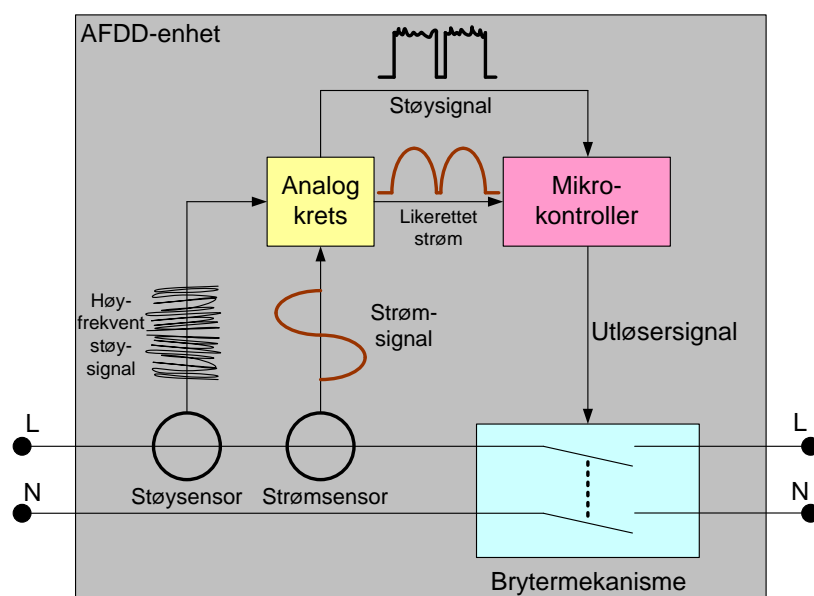
Prinsippene for Siemens sitt lysbuevern (5SM6) er beskrevet relativt omfattende i produktets datablad [34]. Dette lysbuevernet beskytter mot både parallell- og serielysbuedannelse. En skisse som illustrerer designprinsippet for enheten er vist i Figur 4. Generelt går deteksjonsprinsippet til lysbuevern ut på å måle og analysere høyfrekvente støysignaler og strømkurver på lederen (L) som er koblet til enheten. Disse signalene blir behandlet i en analog krets før de blir sendt til en mikrokontroller for prosessering. Når mikroprosessen gjenkjenner farlig lysbuedannelse vil det sendes et utlørsignal til brytermekanismen som sørger for å koble ut begge lederne på kursen.

Figur 4: Prinsippskisse for designet til et Siemens 5SM6 lysbuevern [34].

For selve deteksjonen av lysbuedannelse for et Siemens 5SM6 lysbuevern defineres en parameter RSSI som står for "Received Signal Strength Indication", som representerer effekten til lysbuen ved en gitt frekvens og båndbredde. Det er to betingelser som må være oppfylt for at lysbuevernet skal tolke støysignalet som skadelig lysbuedannelse. Først må RSSI oppnå en verdi som er høyere enn en forhåndsdefinert grenseverdi. Dersom den tidsderiverte RSSI-verdien i tillegg er større enn en forhåndsdefinert grenseverdi vil begge betingelser være oppfylt. Så snart den akkumulert feilen har oversteget en forhåndsdefinert grenseverdi vil mikrokontrolleren sende ut et utkoblingsignal til brytermekanismen. Uønskede utkoblinger forhindres ved at akkumulert feil umiddelbart tilbakestilles til null hvis vernet gjenkjenner en "utypisk lysbue" [34].

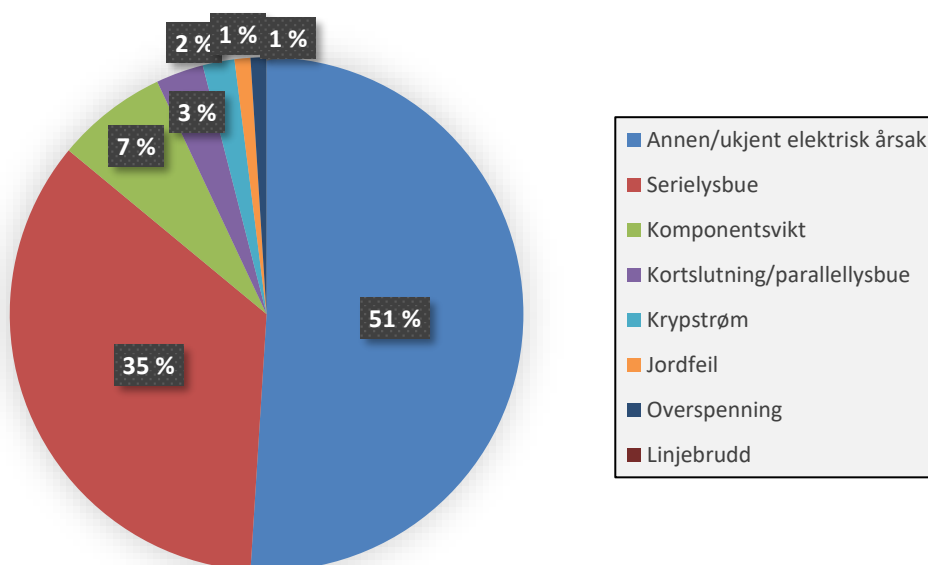
**Figur 5: Fordeling i ulike årsakskategorier for boligbranner med elektrisk årsak i perioden 2009-2014 [4].**

Serielysbue er en stor årsakskategori med en andel på rundt 35 % av alle boligbranner med elektrisk årsak. Flere fagmiljøer i Norge har siden begynnelsen av 1990-tallet påpekt at brannårsaker registrert som serielysbue er høyst sannsynlig samme fenomen som andre land registrerer som glødende kontaktforbindelse [13]. Det kan stilles spørsmål om DSB sin definisjon av serielysbue er hensiktsmessig, og det bør vurderes om årsakskategorien "serielysbue" heller bør kalles "seriefeil". Lysbuedannelse kan på samme måte som motstandsoppvarming og glødende kontaktpunkt sees på som en del av forløpet til en seriefeil. Man har ikke godt vitenskapelig grunnlag for å si at samtlige seriefeil medfører lysbuedannelse eller at lysbuedannelse alltid er utløsende faktor for antennelse av en brann. Mye tyder på at lysbuedannelse kan være en medvirkende faktor. Det er blitt påpekt at undersøkelser av ulike feilscenarier har demonstrert kompleksiteten til en seriefeil i en elektrisk installasjon [7]. Et av forløpene som er blitt skissert er at kontaktoverflatene til en svak og gnistrende kontakt blir oksidert. Dette leder til et glødende kontaktpunkt og overoppheting. Etter hvert som oksidasjonsprosessen utvikler seg og effektdissipasjonen øker, vil temperaturen til det glødende filamentet i kontaktpunktet nå en kritisk verdi og fordampe. På dette tidspunktet vil det glødende filamentet gå i stykker og en lysbue kan dannes [7]. Mekanismene som er involvert i utviklingen av en seriefeil er sammensatte og fortsatt ikke fullt ut forstått.
